## VITA TECNICA E ISPEZIONE DEL SISTEMA CAPPOTTO

Il **Gruppo IVAS**, realtà di livello internazionale che opera da oltre mezzo secolo nelle finiture edilizie, ha realizzato un approfondimento sulla relazione tra una corretta ispezione del sistema a cappotto e il suo ciclo di vita utile, evidenziando come le modalità e la regolarità dei sopralluoghi dell'involucro degli edifici consentano di individuare tempestivamente eventuali criticità, così da evitare successivi interventi più onerosi e non sempre realizzabili.

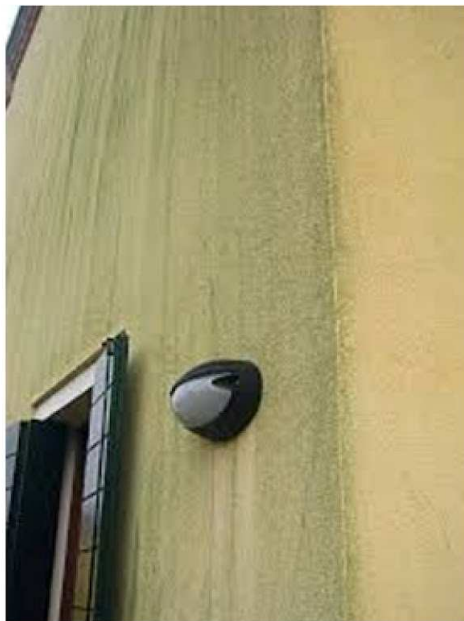
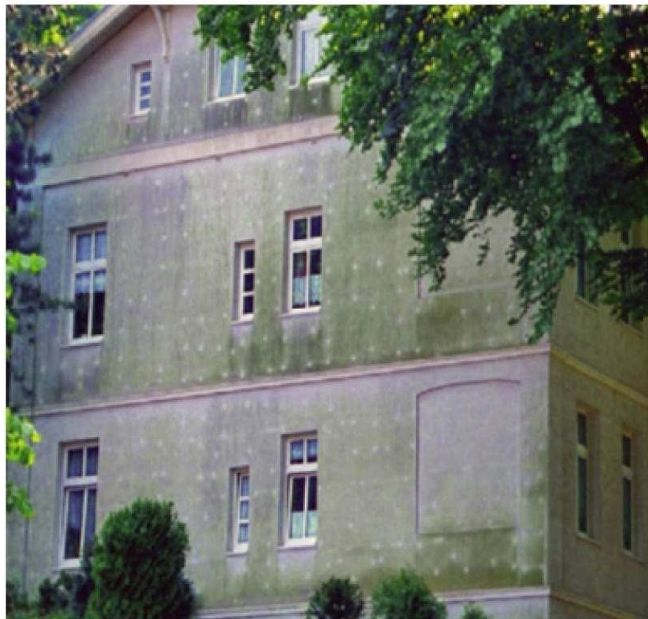
Fonte immagine- Gruppo IVAS

Le superfici colonizzate devono essere **esaminate accuratamente** assicurandosi che il loro deposito non abbia deteriorato le superfici esposte e/o addirittura gli strati sottostanti del sistema. Se accanto alla presenza di microrganismi si riscontrano anche **carenze progettuali o di esecuzione**, occorre preventivamente affrontarli e risolverli prima di iniziare il risanamento delle superfici interessate.

Assicurarsi innanzitutto che la **presenza del fenomeno sia esclusivamente superficiale**, quindi intervenire con:

- Idrolavaggio a bassa pressione e utilizzo di soluzione igienizzante
- Asciugatura completa
- Applicazione di ciclo di pitturazione con caratteristiche di idrorepellenza e con particolare protezione antialga antimuffa, idoneo per sistemi a cappotto

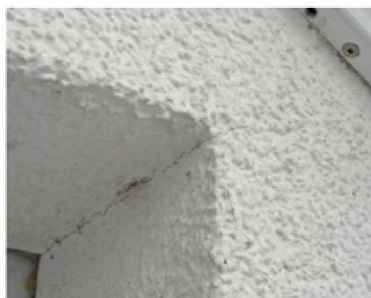
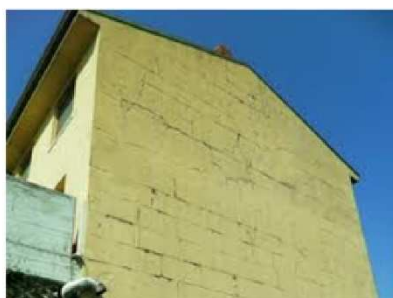
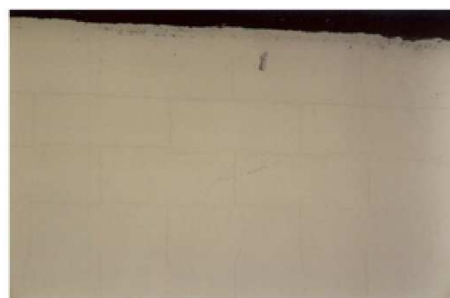
Fonte immagine- Gruppo IVAS

L'analisi e la valutazione dei fenomeni fessurativi su un sistema a cappotto deve essere sempre eseguita da un tecnico specializzato, per **distinguere le tipologie e le cause che hanno portato al degrado** e per programmare il più idoneo intervento di ripristino tra i quali citiamo:

Il ripristino della finitura è sicuramente l'intervento più idoneo nel caso di microcavillature di max 100 micron per fessure/crepe di grandezza superiore si valutano interventi con rasatura armata o ricostruzione di parti del sistema. Gli ultimi due interventi richiedono un'analisi approfondita per valutare quale ripristino scegliere.
