“CAPAROL ITALIA”

RIQUALIFICARE ENERGETICAMENTE EDIFICI STORICI E DECORATI E’ POSSIBILE

L’esempio dell’edificio in Foro Bonaparte 16, Milano

Da classe E a Classe A

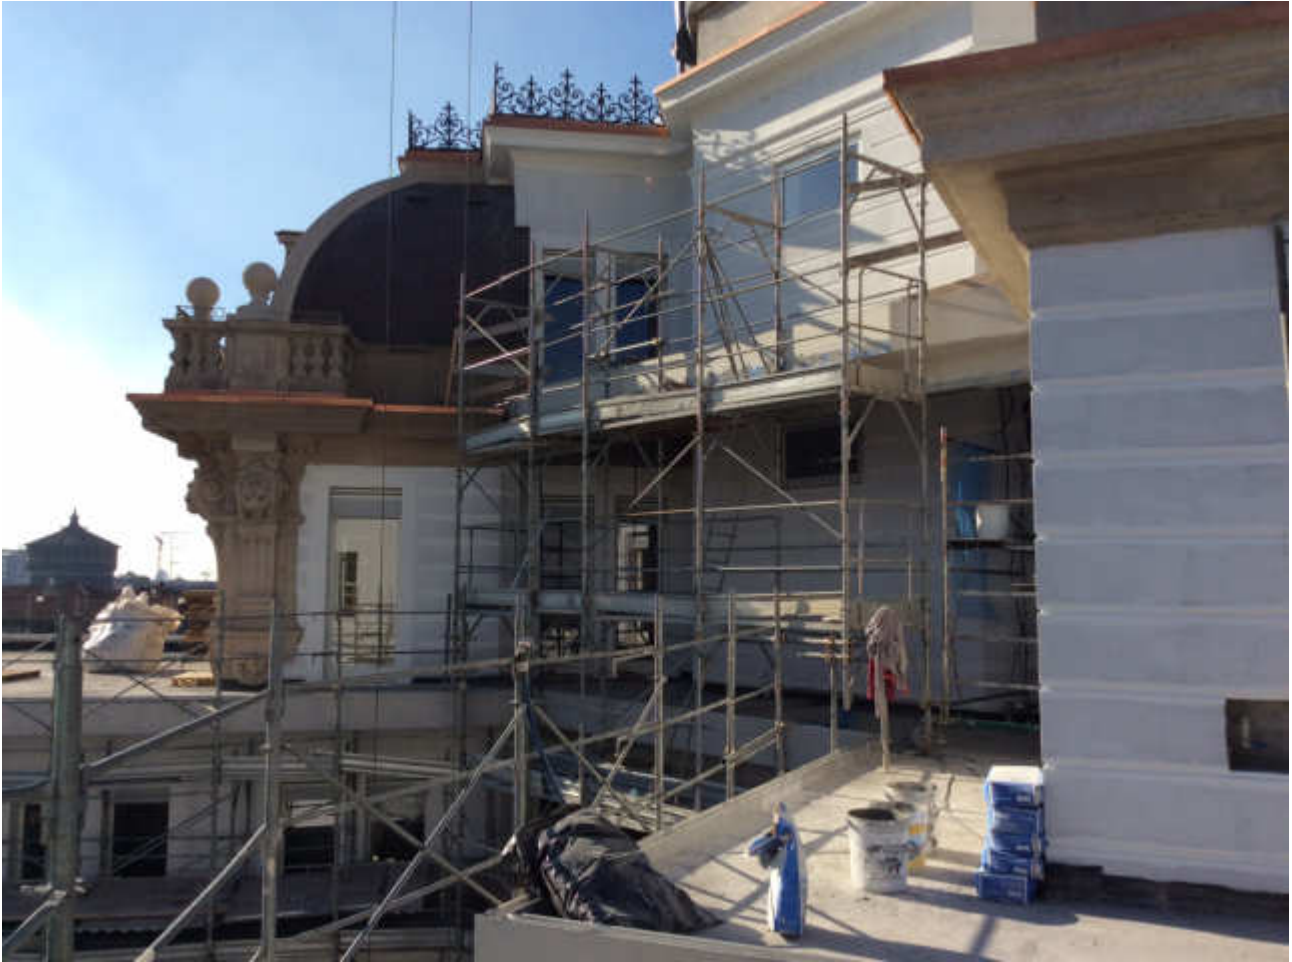
Durante i lavori

La prima fase è stata la realizzazione dei pannelli con lesene intagliate direttamente in fabbrica in modo tale da rendere l'applicazione del cappotto in cantiere più semplice e precisa. E' stato successivamente realizzato l'intonaco armato con collanti minerali specifici e l'utilizzo di apposite reti di armatura pre-piegate, che consentono, con un'apposita spatola, di riprodurre le lesene. **Questa tecnologia permette di avere la massima precisione di posa e di allineamento delle lesene stesse, mantenendo inalterata l'architettura originale dell'edificio dei primi del '900.**

In contemporanea sono state analizzate tutte le zone di interconnessione tra cappotto e serramenti, per dare al sistema una perfetta continuità, cosa essenziale per garantire l'eliminazione di tutte le zone a trasmittanza differenziale.

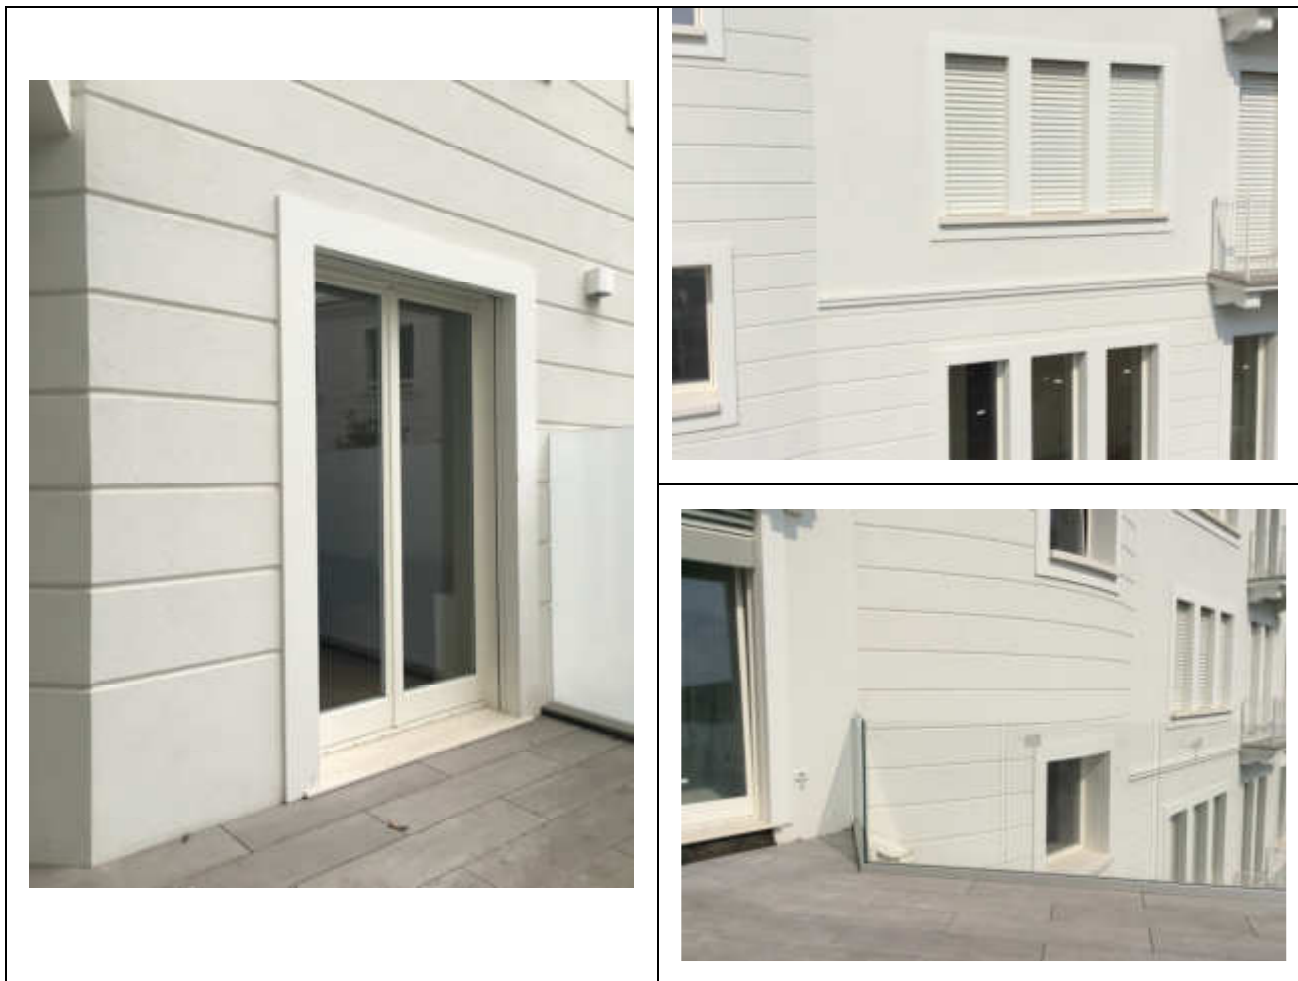
Dettagli dei lavori eseguiti

In seconda fase sono stati progettati ed applicati i profili decorativi, le fasce marcapiano e i contorni finestra, prodotti con vetro espanso in modo tale da avere la massima stabilità dimensionale, ed **ottenere un effetto visivo assolutamente simile ai profili in cemento decorativo preesistenti**. Tutti i sistemi sono stati studiati con pesi molto contenuti e compatibili con le resistenze meccaniche che offre una superficie cappottata.

- ✓ Riqualificazione Energetica tramite **Ciclo per il rivestimento a Cappotto in lana minerale Capatect SPECIAL SYSTEM MINERA - LINE** con pannello a doppia densità e finitura silossanica, di spessore totale pari a 100mm. Il Pannello isolante rigido ed incombustibile in lana di roccia, ha caratteristiche di conducibilità termica $\lambda_D=0,036W/mK$, fattore di resistenza alla diffusione del vapore $\mu=1$, assorbimento d'acqua WS nel breve periodo inferiore ad $1kg/m^2$, assorbimento d'acqua nel lungo periodo WS(P) inferiore a $3kg/m^2$.

- ✓ Per mantenere inalterata l'architettura originale dell'edificio, il pannello è stato lavorato **con lesene BOSENGEWEBE TIPO A**.
- ✓ Le fasce marcapiano e le cornici decorative delle finestre sono state realizzate con **speciali profili decorativi alleggeriti CAPAPOR** in resina poliuretanica e vetro espanso, per conferire maggiore resistenza meccanica e stabilità nel tempo.

- ✓ Per ottenere una maggiore durabilità e pulizia nel tempo, la finitura del sistema a cappotto è stata realizzata con **speciale rivestimento metilsiliconico ad effetto clean-concept Capatect ThermoSan Fassadenputz NQT**, con pigmenti ad effetto fotocatalitico e **dotato di tecnologia NQT (Nano-Quartz Technology)**, per la protezione dei profili decorativi Capapor è stato utilizzato la **pittura ThermoSan NQT**, con le stesse caratteristiche del rivestimento di facciata.

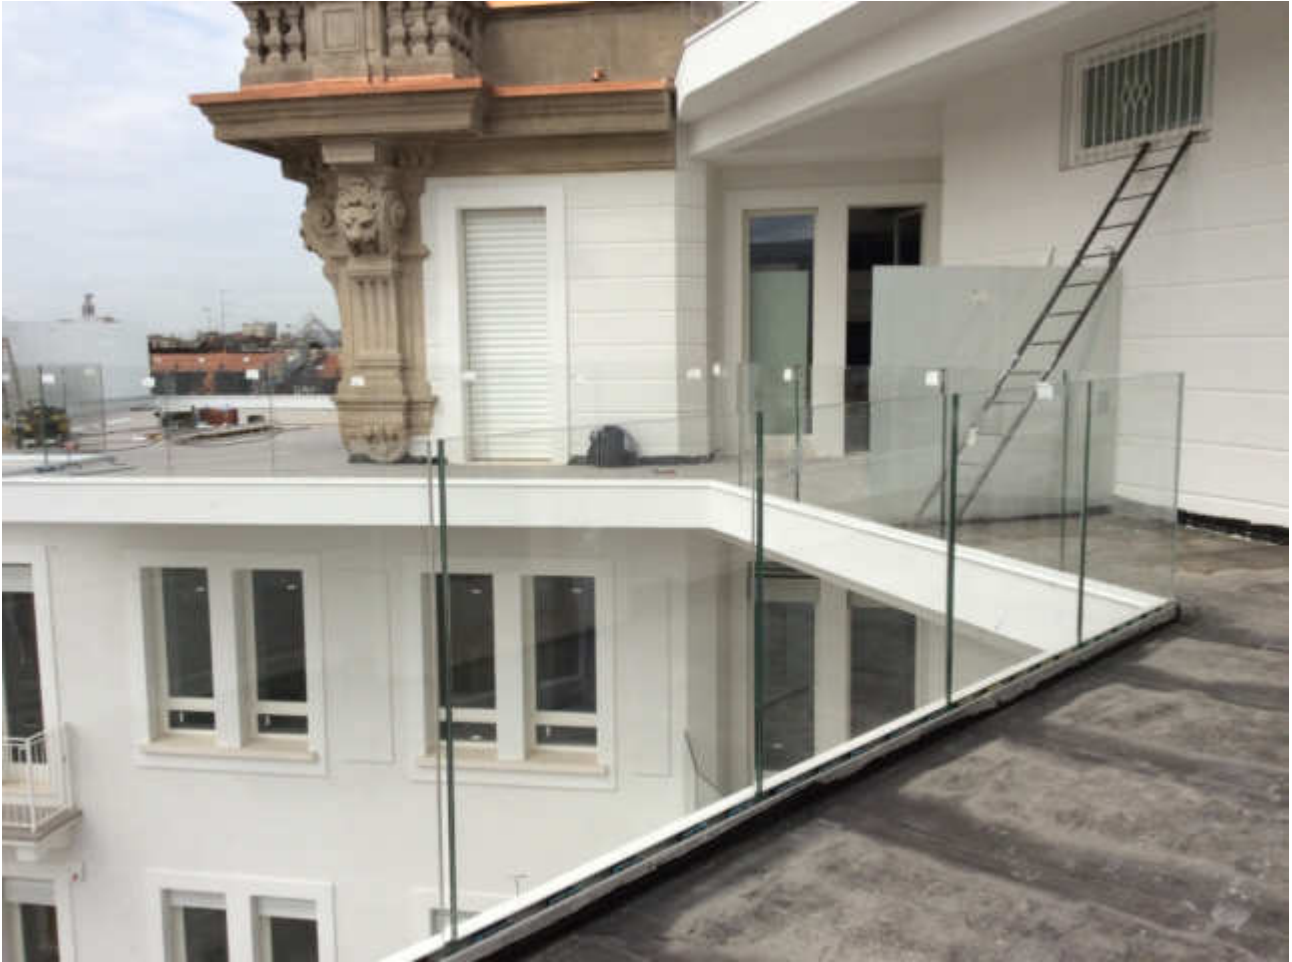
Ultime fasi dei lavori

L'edificio prima dei lavori era in classe E, L'intervento di Riqualificazione Integrata attraverso l'applicazione di un isolamento su pareti e tetto, sostituzione dei serramenti e l'implementazione di un moderno impianto di climatizzazione ha permesso di RIDURRE IL FABBISOGNO ENERGETICO PORTANDO L'EDIFICIO IN CLASSE A
